IV OGÓLNOPOLSKA KONFERENCJA
NAUKOWO - TECHNICZNA

„SPAWALNICTWO DRÓG SZYNOWYCH
- JAKOŚĆ, NIEZAWODNOŚĆ,
BEZPIECZEŃSTWO”

WADY NA POWIERZCHNI SZYN – GENEZA
I MOŻLIWOŚCI ICH USUWANIA TECHNIKĄ SPAWALNICZĄ

RAIL SURFACE DEFECTS – GENESIS AND THEIR POSSIBLE
REPAIR USING WELDING TECHNIQUES

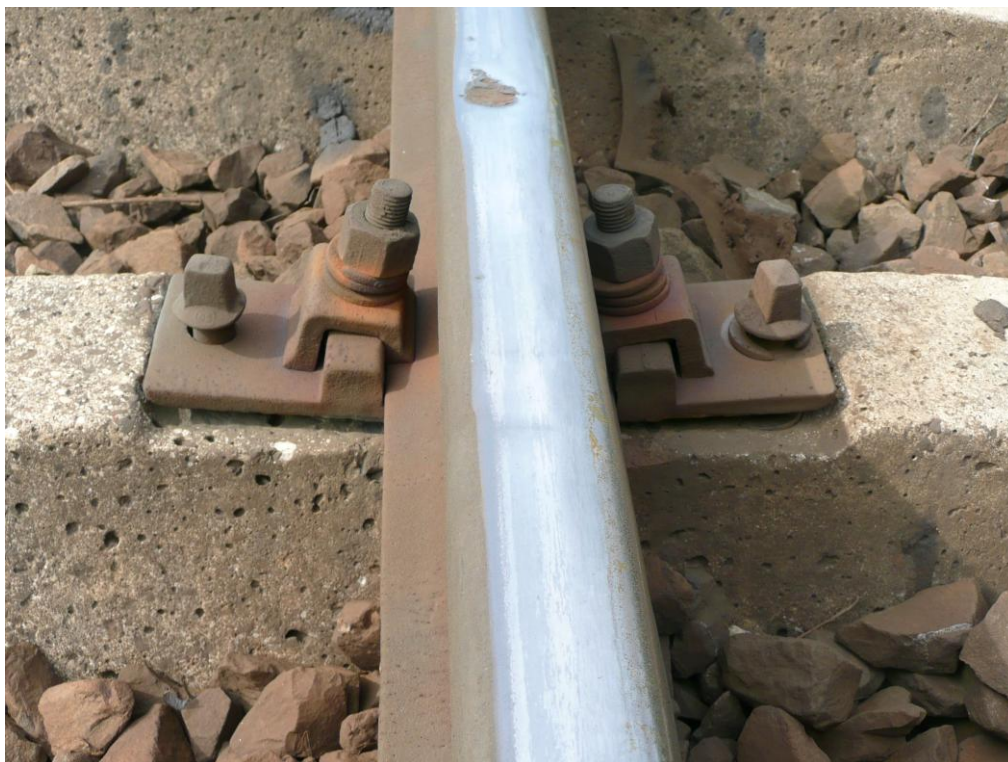
Dowodem wpływu krótkiej wady na powierzchni tocznej szyny na przytwierdzenia jest rysunek 1. W przytwierdzeniu tym nie ma już przekładki pod podkładką stalową, podkładka zagłębia się w beton, wskutek czego została trwale wygięta i spowodowała poderwanie wkrętów, pod którymi wcześniej pękły pierścienie sprężyste. Wymiana tej podkładki, nawet po usunięciu wady na powierzchni tocznej szyny, może się okazać mało skuteczna z dwóch powodów:

- wgłębienia na powierzchni podkładu,
- częściowego naderwania gwintu w dyblach przez wrywane wkręty.

Rys. 1. Uszkodzenie przytwierdzenia szyny do podkładu betonowego w strefie wady na powierzchni tocznej szyny

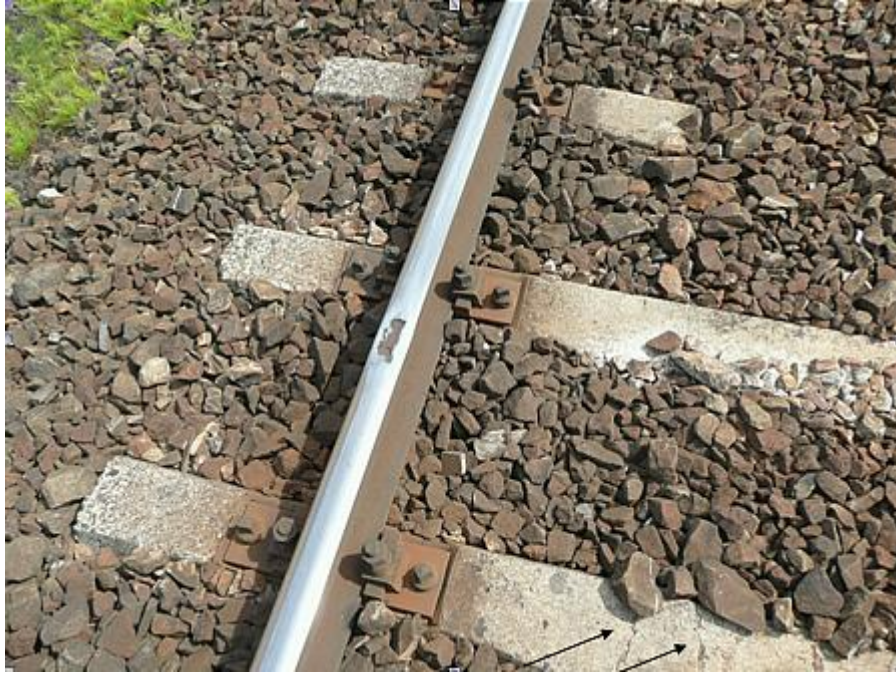
Dowodem wpływu krótkich wad na stan podkładów jest rysunek 2. Podkład ten nie stwarza zagrożenia dla bezpieczeństwa jazdy, jednak w miarę narastania obciążenia, widoczne na nim rysy przekształcają się w pęknięcia z wykruszeniami betonu, powodując obnażenie zbrojenia, co zmniejszy jego trwałość. Usunięcie wady powierzchniowej mogłoby jednak w tym przypadku znacznie zmniejszyć postęp degradacji.

Rys. 2. Pęknięcia podkładu (oznaczone strzałkami) w strefie powierzchniowej wady szyny

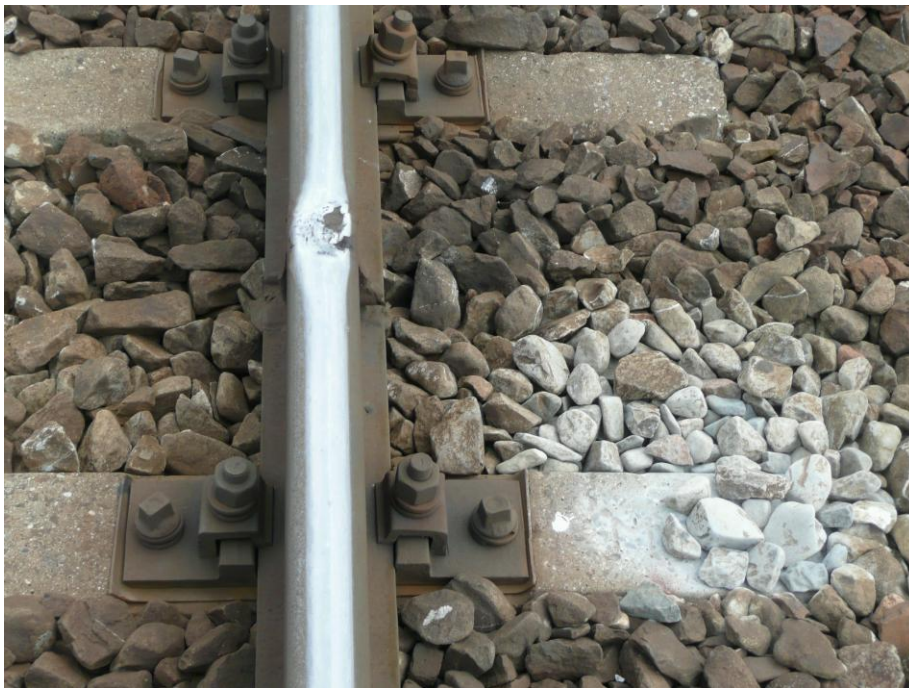
Skutki wady typu squat na podsypkę znajdującą się pod najbliższym podkładem przedstawia rysunek 3. Wada ta powstała wskutek uplastycznienia końców szyn zespawanych termitowo. Zwiększone oddziaływania dynamiczne doprowadziły tu do tzw. podkładu wiszącego.

Podkłady wiszące powstają wskutek dużych nacisków powodujących miejscowe zagęszczenie podsypki. Sztywność szyn powoduje jednak, że po ustaniu obciążenia unoszą się one wraz z szyną o kilka milimetrów, a pustą przestrzeń między podstawą podkładu, a górną zagęszczoną warstwą podsypki wypełnia woda, która następnie pod każdym zestawem kołowym jest wypychana na zewnątrz. Nawodnienie podsypki zmniejsza jej odporność na odkształcenia, co powoduje stopniowe zwiększanie się strefy wychłapek.

Rys. 3. Wytrysk (wchłapka) pod podkładem znajdującym się w pobliżu wady squat na spoinie termitowej

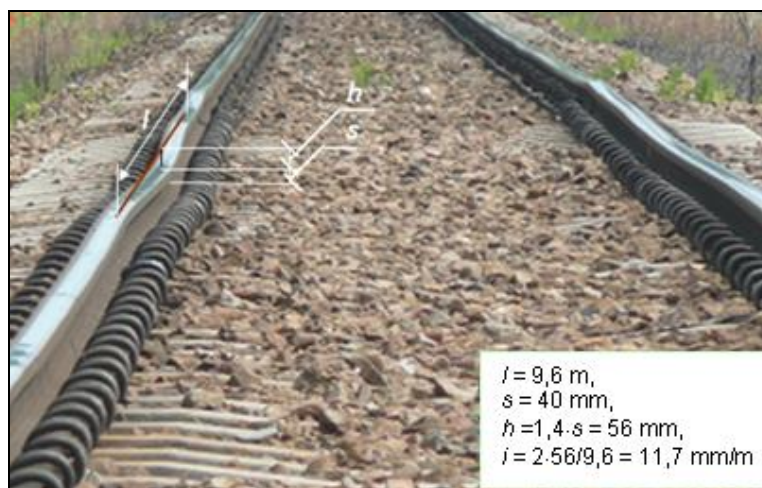
O oddziaływaniach dynamicznych pojazdów szynowych na krótkich wadach umiejscowionych na powierzchni toczonej szyn może świadczyć porównanie ich skutków z bardzo dużymi, lecz dłuższymi, nierównościami pionowymi. Przykład takiej nierówności przedstawia rysunek 4.

Na tak wyraźnym, lecz dłuższym odkształceniu toru, o podanych wymiarach, ułożonego również na podkładach betonowych, wchłapki są znacznie mniejsze niż na rysunku 3.

Rys. 4. Duża nierówność pionowa w obu tokach szynowych

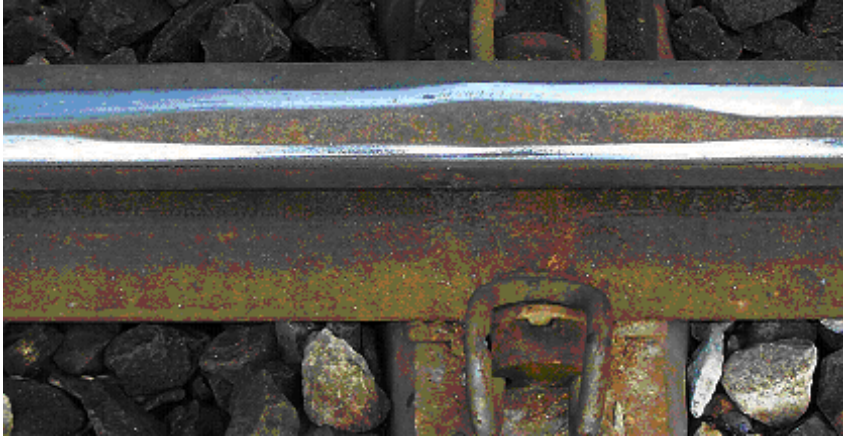
Na rysunku 6 ciągle pasmo współpracy koła z szyną rozdziela się na dwa pasemka położone po bokach główki. Środkowa część powierzchni tocznej jest obniżona o 1 mm wskutek jej niestarannego zeszlifowania po połączeniu. Doprowadzenie do nominalnego przekroju tej główki wymagałoby 6 ÷ 7 krotnego przejścia tradycyjnego pociągu szlifierskiego. Pozostawienie tej szyny w takim stanie, jak widoczny na rysunku spowoduje, że duże naprężenia kontaktowe na bocznych pasmках doprowadzą do powstania wad kontaktowo-zmęczeniowych.

Rys. 6. Nadmierne wyszlifowanie szyn w strefie zgrzewania

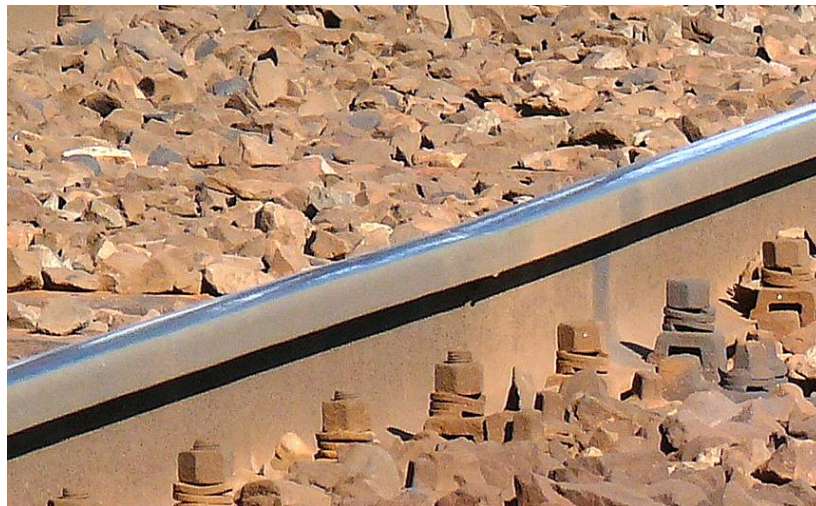
Obraz widoczny na rysunku 7 świadczy o niejednakowym pochyleniu szyn przed ich zgrzewaniem oraz o obniżeniu szyny znajdującej się na drugim planie tuż przed zgrzeiną. Stan ten będzie powodował, w miarę powiększania się tej nierówności, coraz większe impulsy sił pionowych i może doprowadzić do pęknięcia. Usunięcie tej wady w toku szlifowania szyn nie jest już możliwe.

Rys. 7. Zmiana śladów współpracy koła z wadliwie zgrzaną szyną

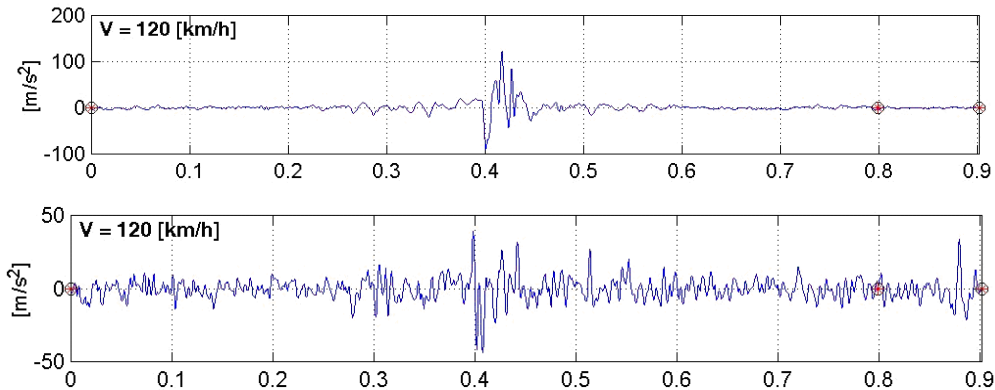
(maźnicach). W CNTK pomiary takie wykonuje się przy filtrowaniu sygnałów z częstotliwością 200 Hz. Dają one dobrą powtarzalność wyników przy różnych prędkościach pociągów (rys. 8). W konkretnym przypadku impulsy przyspieszeń wystąpiły na wadliwie wykonanym połączeniu zgrzewanym. Warto zwrócić uwagę, że w obrębie krzyżownicy tego rozjazdu, oznaczonej w prawej części wykresu kółkami, przyspieszenia są znacznie mniejsze, a poprzeczne (w tej skali) - prawie niewidoczne. Wadą tego sposobu jest jednak brak możliwości określania rodzaju wady, a zatem i sposobu jej usunięcia, do czego konieczna jest obserwacja kształtu uszkodzenia. Możliwość taką stwarza rejestracja obrazów powierzchni szyn za pomocą kamer o rozdzielczości 2 mm. Obrazy te są następnie rozpoznawane przy zastosowaniu sztucznych sieci neuronowych [7].

Rys. 8. Przyspieszenia pomierzone na łożysku osiowym wagonu na rozjeździe 60E1-300-1:9: wykres górny – poprzeczne, dolny – pionowe

Biorąc pod uwagę pomierzone przyspieszenie z rysunku 8 równe 50 m/s^2 , nacisk statyczny koła 100 kN i jego ciężar 10 kN , otrzymuje się ze wzoru (1)
