III Ogólnopolska Konferencja Naukowo-Techniczna
SPAŁNICTWO DRÓG SZYNOWYCH

Warszawa - Bochnia, 21-23 marca 2007r.

PROBLEMY JAKOŚCI POŁĄCZEŃ ZGRZEWANYCH ROZJAZDÓW KOLEJOWYCH

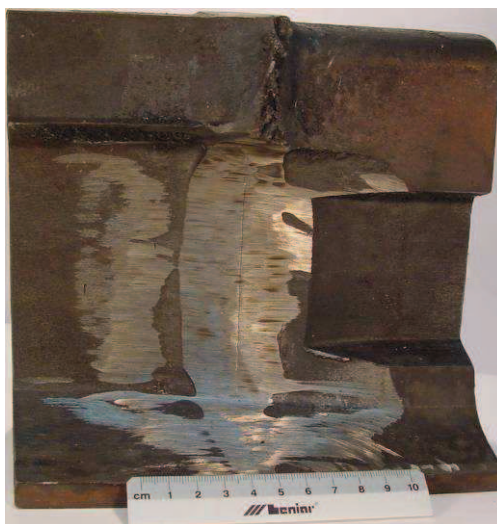
W praktyce zdarzają się przypadki wystąpienia pęknięć w rozjazdach zgrzewanych. Pęknięcia mogą wystąpić już na etapie produkcji jak i w czasie eksploatacji. Przykład pęknięć pokazano na rysunkach 1 i 2. Na rysunkach widać, że pęknięcie rozwija się tylko w szyjce jednej szyny. Pęknięcie zostaje zatrzymane na spoinach (rys. 2), gdyż szyny przed zgrzewaniem z dziobem kutym były ze sobą łączone spoinami ułożonymi na główce i stopce szyny. Miejsce ułożenia spoin pokazano na rysunku 3 (wersja 1).

Rys. 1. Wygląd pękniętego rozjazdu. Pęknięcie rozwija się tylko w szyjce

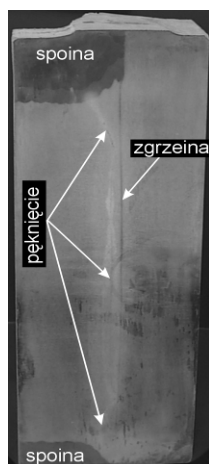
Rys. 2. Przekrój wzdłużny pękniętego rozjazdu. Pęknięcie rozwija się tylko w szyjce

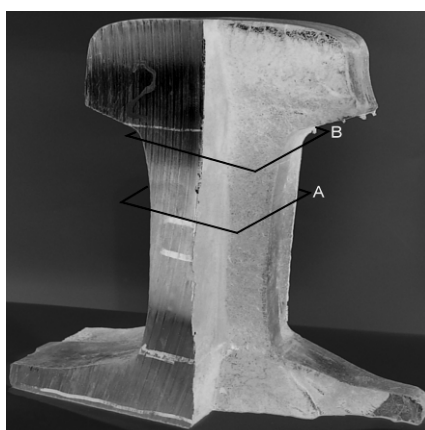
Podobny charakter miało pęknięcie rozjazdu nr 2. Pęknięcie to rozwinęło się jednak również w główce i stopce szyny. Przeprowadzone badania makroskopowe wykazały, że pęknięcie miało charakter kruchy i zarodkowało w szyjce szyny, w obszarze przekroju A zaznaczonego na rysunku 4. Wskazuje na to kierunek uskoków na powierzchni pęknięcia. Pęknięcie kruche rozwijające się bardzo szybko zostało początkowo wyhamowane w główce i stopce szyny. Jednak w drugim etapie pęknięcie rozwinęło się również w główce i stopce jednej szyny. Z porównania miejsca zarodkowania i charakteru rozwoju tych pęknięć wynika, że mechanizm pęknięcia obu rozjazdów jest taki sam. Podobny mechanizm pęknięcia zaobserwowano w dziobie (rys. 5). Aby wyjaśnić przyczynę pęknięcia wykonano zgląd metalograficzny w płaszczyźnie A zaznaczonej na rysunku 4. Płaszczyzna ta przecinała najbardziej prawdopodobne miejsce rozpoczęcia pęknięcia. Rysunek 6 przedstawia po złożeniu szynę 1 i 2 zgrzaną z odkuwką dziobu. Na rysunku widać, że pęknięcie rozwija się tuż obok linii zgrzania. Charakterystycznym elementem makrostruktury jest zapłygnięcie szyny 2 w kierunku szyny 1. Świadczy to o nierównomiernym płynięciu materiału szyn w procesie spęczania przy zgrzewaniu. Można więc postawić tezę, że szyna nr 2 była bardziej plastyczna od szyny nr 1 i „popłynęła” w obydwie strony podczas spęczania. Możliwe zatem było powstanie przyklejenia w miejscu zaokrąglenia szyny zaznaczonym strzałką na rysunku 6. Badania mikroskopowe wykazały wyraźne boczne odkształcenie szyny nr 1. Szczegółowa analiza mikrostruktury szyny nr 2 w miejscu zaokrąglenia przedstawionego na rysunku 6 wskazuje, że pęknięcie rozpoczęło się na linii zgrzania między szynami. Zaznaczono ją na rysunku 7 linią przerywaną. Linia ta przebiega praktycznie pod kątem 45° w stosunku do linii zgrzania odkuwki do szyn. Ponieważ między szynami nie ma wyiskrzania podczas zgrzewania, zanieczyszczenia powierzchniowe pozostają w zgrzeinie.

Rys. 4. Pęknięty rozjazd nr 2. Widoczne pierwotne pęknięcia szyjki szyny

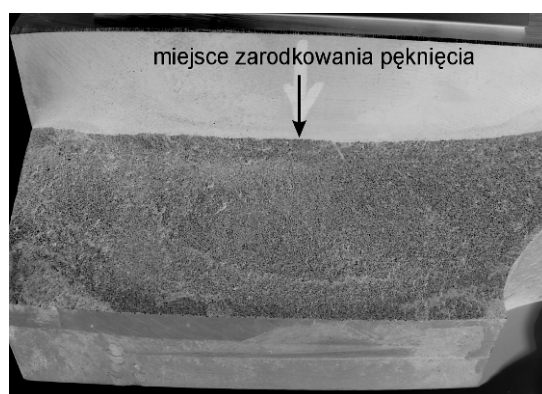
Rys. 5. Wygląd powierzchni przelomu odłamanej części dzioba rozjazdu. Strzałką zaznaczono miejsce rozpoczęcia pęknięcia

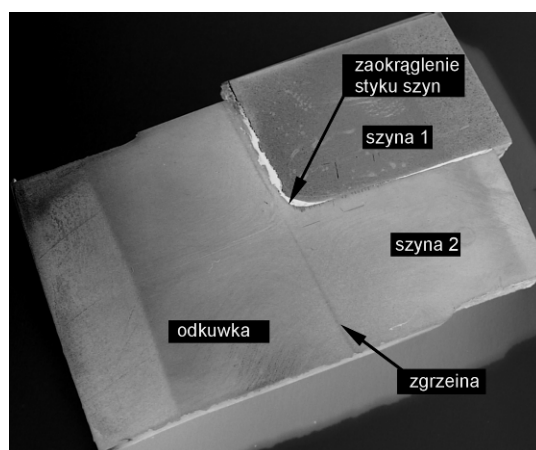
Rys. 6. Przekrój poprzeczny rozjazdu w płaszczyźnie A zaznaczonej na rysunku 4

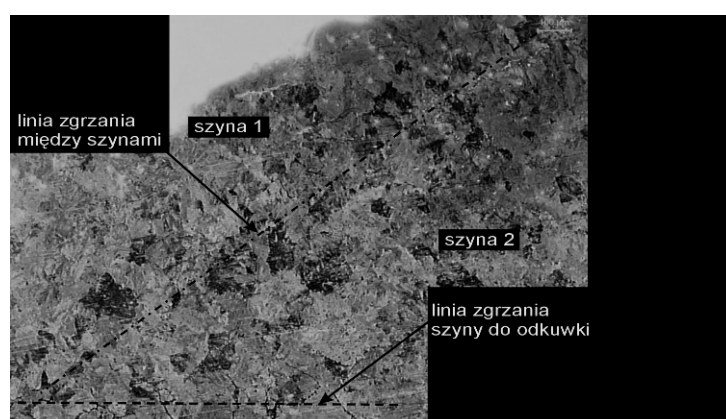
2. Analiza mikroskopowa wskazuje, że występuje nierównomierne płynięcie materiału obydwu szyn w procesie spęczania. Charakter płynięcia sugeruje, że jedna szyna jest bardziej plastyczna i występuje jej płynięcie w obydwie strony, wzdłuż powierzchni zgrzewania. Taki sposób płynięcia materiału utrudnia właściwe połączenie drugiej szyny z odkuwką. Przyczyną różnej plastyczności szyn może być różna temperatura w miejscu zgrzewania, co może być wynikiem nierównego styku główek szyn ze szczękami zgrzewarki.

Rys. 7. Mikrostruktura w obszarze zgrzania szyn do odkuwki. Widoczne boczne płynięcie szyny 2

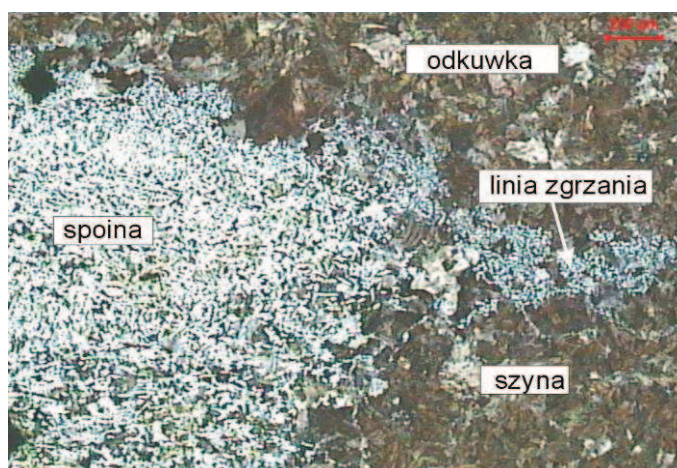
Pomiary twardości poprzez zgrzeinę wzdłuż linii AB (rys. 9) wykazały, że w zgrzeinie twardość wynosi około 255HV5 i jest tego samego rzędu co twardość w materiale szyny i odkuwki. Twardość spoiny wynosiła 190÷200 HV5. Mikrostruktura przedstawiona na rysunku 10 wskazuje, że spoina zawiera około 40% ferrytu, co odpowiada 0,5%C. Cienka warstwa struktury ferrytyczno-perlitycznej na linii zgrzania jest wynikiem „rozpływania” się metalu spoiny po linii zgrzania szyny do odkuwki. Tak więc podwyższona zawartość ferrytu w linii zgrzania jest wynikiem „rozpływania” się miękkiego materiału spoiny po linii zgrzania w procesie spęczania.

Rys. 10. Struktura spoiny łączącej szyny w obszarze zgrzania do odkuwki. Widoczne „wyciskanie” metalu spoiny po linii zgrzania

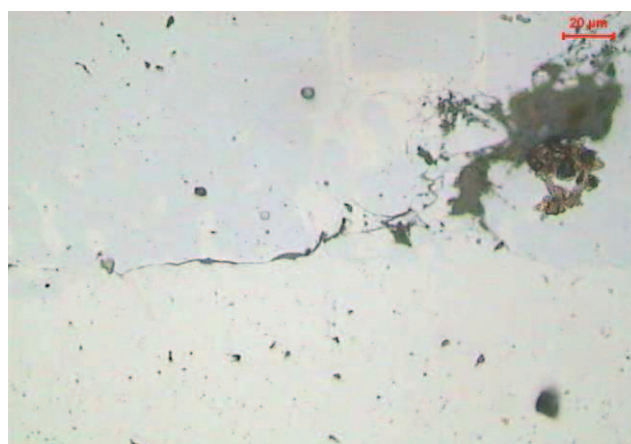
1. Przeprowadzone badania wykazały, że bezpośrednią przyczyną pęknięcia w czasie prostowania połączenia zgrzewanego szyny ze stali 900A z dziobem ze staliwa wysokomanganowego jest niewłaściwa jakość napawanej przekładki ze stali austenitycznej. W wykonanej napoinie stwierdzono liczne wady w postaci zażużeń, porów i przyklejeń. Z istniejących wad w procesie krzepnięcia rozwijają się pęknięcia gorące, które dochodzą do linii wtopienia i dalej do strefy wpływu ciepła materiału szyny. Obecność tych wad nie gwarantuje dobrej jakości połączenia zgrzewanego. Jedynym sposobem uniknięcia problemu pęknięcia jest poprawne wykonanie napoiny ze stali austenitycznej na stali szynowej 900A.

Rys. 13. Pęknięcia gorące rozwijające się z zażużlenia.

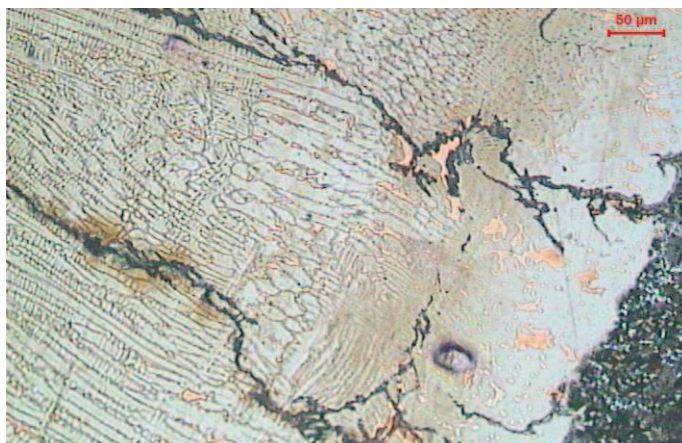
W czasie opracowywania technologii napawania szyny ze stali 900A zastosowano podkładki miedziane w celu zabezpieczenia boków nakładanej warstwy przed spływaniem stopiwa. Okazało się, że jakość połączenia zgrzewanego była niezadowalająca. W próbie zginania połączenia pękały. Badania mikroskopowe wykazały, że przyczyną pęknięcia są pęknięcia gorące (rys. 15) spowodowane nadtopieniem się podkładki miedzianej i dostaniem się miedzi do spoiny.

Rys. 14. Pęknięcie gorące w obszarze przetopienia podkładki miedzianej

2. W procesie napawania przekładki ze stali austenitycznej niedopuszczalne jest stosowanie podkładki miedzianej. Przypadkowe nadtopienie podkładki i dostanie się miedzi do spoiny wywołuje pęknięcie na gorąco. Pęknięcia te rozwijają się do strefy wpływu ciepła stali szynowej powodując pęknięcie złącza.

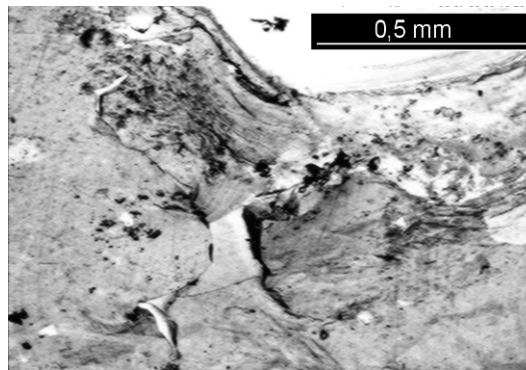
wynika wyraźnie, że próbki z karbem wygniatym mają wyraźnie niższą udarność. Aby wyjaśnić przyczynę tych różnic dno karbu poddano analizie na mikroskopie elektronowym skaningowym. Analiza wykazała, że w procesie wykonywania karbu przez nagniatanie następuje pękanie stali w miejscu nagniatania (rys. 16). Są więc gotowe zarodki pęknięć od których rozwija się pęknięcie w próbie udarowego łamania (rys. 17, 18). Na próbkach z karbem nacinanym takich pęknięć na dnie karbu i pod dnem nie obserwuje się. Drugim czynnikiem obniżającym udarność na próbkach z karbem wygniatym jest przemiana fazowa jaka zachodzi pod narzędziem w procesie wyciskania karbu. Badania rentgenowskie wykazały znaczny postęp przemiany austenitu w martenzyt. Przemiana ta podnosi twardość i znacznie obniża własności plastyczne.

Rys. 16. Pękanie stali pod dnem karbu w czasie jego wyciskania. Próbka chłodzona na powietrzu

1. Przyczyną niskich własności plastycznych w próbie udarowego łamania i nie spełnienia wymagań podanych w przepisach kodeksu IUC 886V są:
 - niewłaściwa obróbka cieplna i występowanie węglików po granicach ziaren,
 - wady odlewnicze w postaci porów pustek,
 - zmiany struktury i pękanie stali w procesie wytwarzania karbu.
2. Przy poprawnej obróbce cieplnej i braku wad odlewniczych jedyną przyczyną nie spełnienia wymagań jest uszkodzenie materiału pod karbem w procesie jego wytwarzania. Aby tego uniknąć proponuje się zmianę sposobu przygotowania karbów. Karb może być wykonany już w procesie odlewania, względnie nacięty metodą szlifowania lub frezowania. Innym rozwiązaniem może być próba udarności na próbkach z karbem U lub V.

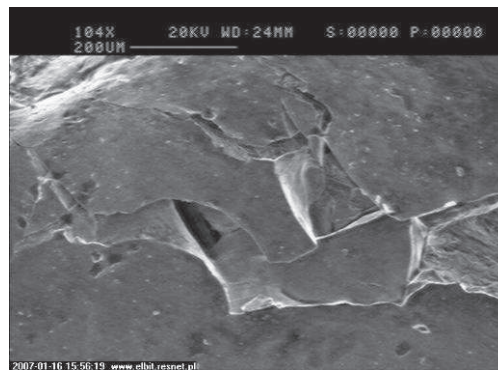
Rys. 17. Otwieranie się pęknięć na dnie karbu w czasie próby udarowego łamania. Próbka chłodzona na powietrzu

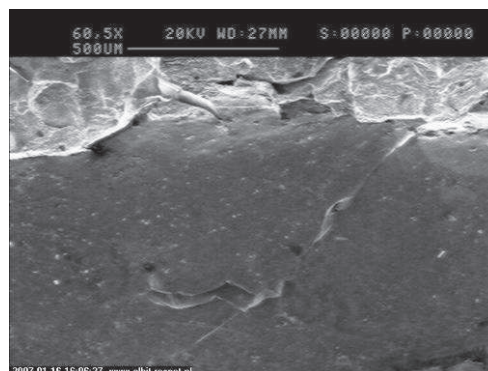
Rys. 18. Otwieranie się pęknięć na dnie karbu w czasie próby udarowego łamania. Próbka chłodzona w wodzie
