III Ogólnopolska Konferencja Naukowo-Techniczna
SPAŁNICTWO DRÓG SZYNOWYCH

Warszawa - Bochnia, 21-23 marca 2007r.

PROBLEMY JAKOŚCI POŁĄCZEŃ ZGRZEWANYCH ROZJAZDÓW KOLEJOWYCH

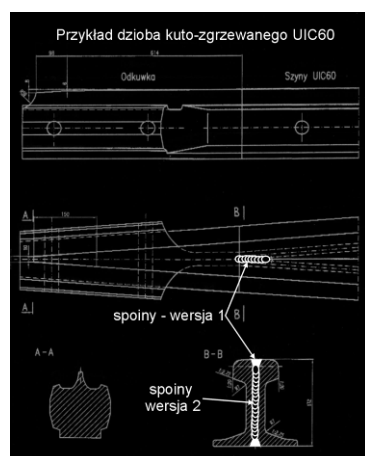
W praktyce zdarzają się przypadki wystąpienia pęknięć w rozjazdach zgrzewanych. Pęknięcia mogą wystąpić już na etapie produkcji jak i w czasie eksploatacji. Przykład pęknięć pokazano na rysunkach 1 i 2. Na rysunkach widać, że pęknięcie rozwija się tylko w szyjce jednej szyny. Pęknięcie zostaje zatrzymane na spoinach (rys. 2), gdyż szyny przed zgrzewaniem z dziobem kutym były ze sobą łączone spoinami ułożonymi na główce i stopce szyny. Miejsce ułożenia spoin pokazano na rysunku 3 (wersja 1).

sób łączenia szyn przed procesem zgrzewania. Sposób łączenia w wersji 2 pokazano na rysunku 3. Aby ocenić jakość wykonanego połączenia przeprowadzone zostały następujące badania:

Rys. 3. Sposoby łączenia szyn przed procesem zgrzewania

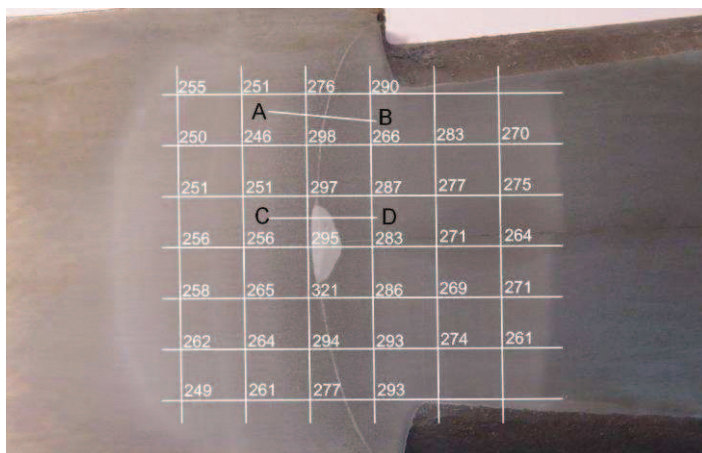
Pomiaru twardości dokonano na główce szyny w obszarze złącza po zeszlifowaniu warstwy o grubości około 4 mm. Na tak przygotowanym i wytrawionym zglądzie dokonano pomiarów twardości aparatem Vickersa przy obciążeniu 293 N. Mapę rozkładu twardości przedstawiono na rysunku 8. Na rysunku tym zaznaczono również linie AB i CD wzdłuż, których zmierzono rozkład twardości poprzez złącze. Przedstawione na rysunku dane wskazują, że w obszarze zgrzeiny twardość wynosi około 300HV a w materiale szyn obniża się do około 260HV. Twardość odkuwki jest nieco mniejsza i poza strefą zgrzeiny wynosi 250÷260HV.

Rys. 8. Makrostruktura połączenia zgrzewanego z mapą twardości

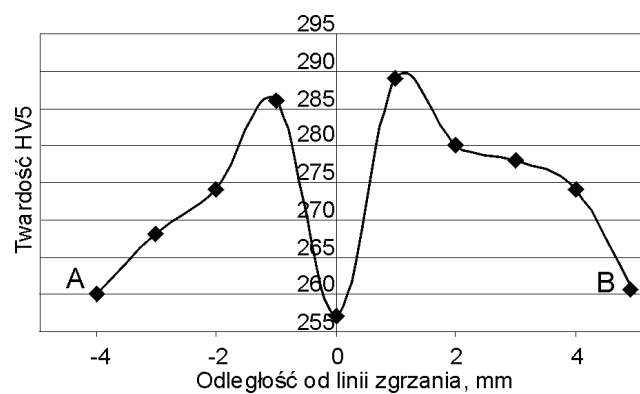
Pomiary twardości poprzez zgrzeinę wzdłuż linii AB (rys. 9) wykazały, że w zgrzeinie twardość wynosi około 255HV5 i jest tego samego rzędu co twardość w materiale szyny i odkuwki. Twardość spoiny wynosiła 190÷200 HV5. Mikrostruktura przedstawiona na rysunku 10 wskazuje, że spoina zawiera około 40% ferrytu, co odpowiada 0,5%C. Cienka warstwa struktury ferrytyczno-perlitycznej na linii zgrzania jest wynikiem „rozpływania” się metalu spoiny po linii zgrzania szyny do odkuwki. Tak więc podwyższona zawartość ferrytu w linii zgrzania jest wynikiem „rozpływania” się miękkiego materiału spoiny po linii zgrzania w procesie spęczania.

Rys. 9. Rozkład twardości wzdłuż linii AB

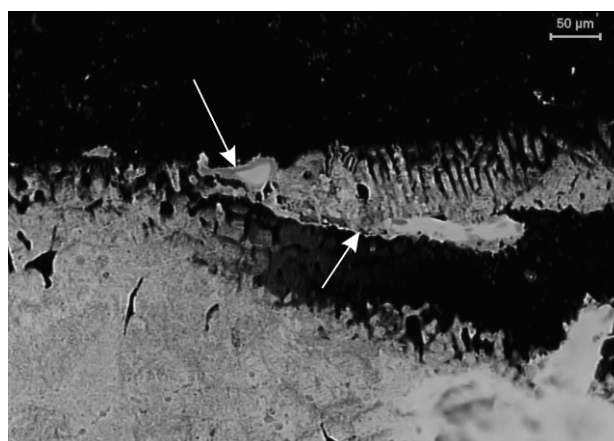
Rys. 12. Struktura spoiny łączącej szyny w obszarze zgrzania do odkuwki.
Widoczne „wyciskanie” metalu spoiny po linii zgrzania

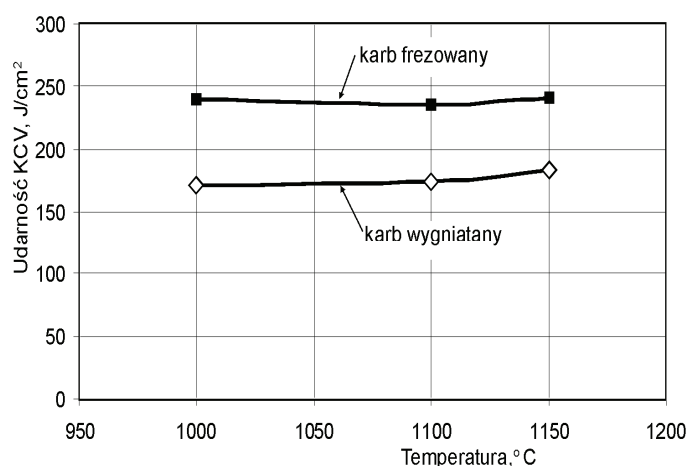
Podstawowymi czynnikami decydującymi o własnościach plastycznych odlewów manganowych jest jakość odlewu (brak porowatości) oraz właściwie przeprowadzona obróbka cieplna czyli przesycanie z temperatury około 1100°C i dostateczne szybkie chłodzenie aby uniemożliwić wydzielanie węglików. Obecność węglików wydzielonych po granicach ziaren znacznie obniża własności plastyczne, co wykazano w referacie na poprzednim spotkaniu w Zakopanem [1]. Przedstawiona próba miała więc służyć ocenie prawidłowości przeprowadzonej obróbki cieplnej. Ponieważ pękały również próbki w którym była właściwie przeprowadzona obróbka cieplna a odlewy nie zawierały porowatości, przeprowadzono szczegółową analizę zmian struktury pod wygniatanym karbem oraz porównawcze badania udarności próbek z karbem wyciskany i karbem nacinany. Na próbkach przesyconych z różnych temperatur w zakresie 1050 do 1150°C i chłodzonych w wodzie i na powietrzu nacinano karby V. Takie same karby V wyciskano na prasie. Próbki następnie łamano w temperaturze otoczenia. Wyniki badań udarności przedstawiono na rysunku 15. Z danych na rysunku

1. Przyczyną niskich własności plastycznych w próbie udarowego łamania i nie spełnienia wymagań podanych w przepisach kodeksu IUC 886V są:
 - niewłaściwa obróbka cieplna i występowanie węglików po granicach ziaren,
 - wady odlewnicze w postaci porów pustek,
 - zmiany struktury i pękanie stali w procesie wytwarzania karbu.
2. Przy poprawnej obróbce cieplnej i braku wad odlewniczych jedyną przyczyną nie spełnienia wymagań jest uszkodzenie materiału pod karbem w procesie jego wytwarzania. Aby tego uniknąć proponuje się zmianę sposobu przygotowania karbów. Karb może być wykonany już w procesie odlewania, względnie nacięty metodą szlifowania lub frezowania. Innym rozwiązaniem może być próba udarności na próbkach z karbem U lub V.

Rys. 15. Wpływ temperatury przesycania i sposobu wykonania karbu na udarność próbek z karbem V. Chłodzenie na powietrzu
