PERSPEKTYWY ZMNIEJSZENIA WAD POWIERZCHNIOWYCH SZYN

Henryk Bałuch¹

Summary. In railway track the rail is the component that is subject to the most intensive wear. Rolling contact fatigue defects on rail surface (RCA) present big problem for railway infrastructure managers. RCA is the results of overstressing of the rail by wheel-rail interactions. Headchecks and squats are a typical sign of RCA. Multiple measures should be taken to reduce of the RCA. Most important operations include: introduction of new sort of steel, increase of range of cyclic grinding and correction of quality of rail welding.

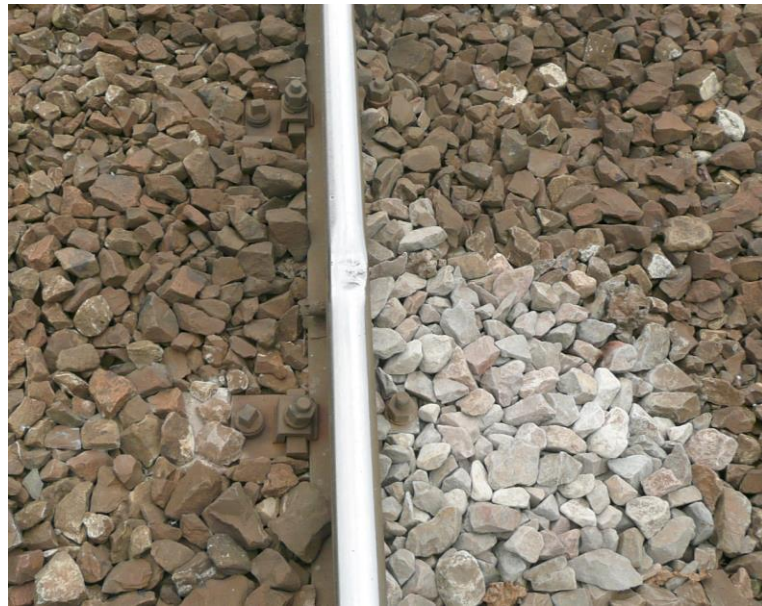
Rys. 1. Zagłębienie na spoinie termitowej 2 mm i jego skutek w postaci wychłapków (fot. ze zbiorów IK)

Od kilkunastu lat wady na powierzchni tocznej szyn wymagają coraz większych nakładów na ich usuwanie. Coraz więcej doświadczeń wykazuje też, że zasadniczym powodem takich wad jak rysy i miejscowe zagłębienia z pęknięciami na powierzchni są nowoczesne pojazdy szynowe, zwłaszcza zaś lokomotywy o dużej mocy oraz zawieszenie wagonów o większej sztywności. Sztywne zawieszenie pojazdów silnikowych powoduje ponad dwukrotnie większą degradację nawierzchni w porównaniu z zawieszeniem elastycznym [13]. Znaczący udział w powstawaniu wad powierzchniowych ma też technologia spawania i tak wg danych holenderskich 10 ÷ 13 % tych wad powstaje wskutek odkształceń plastycznych w spoinach (rys. 1).

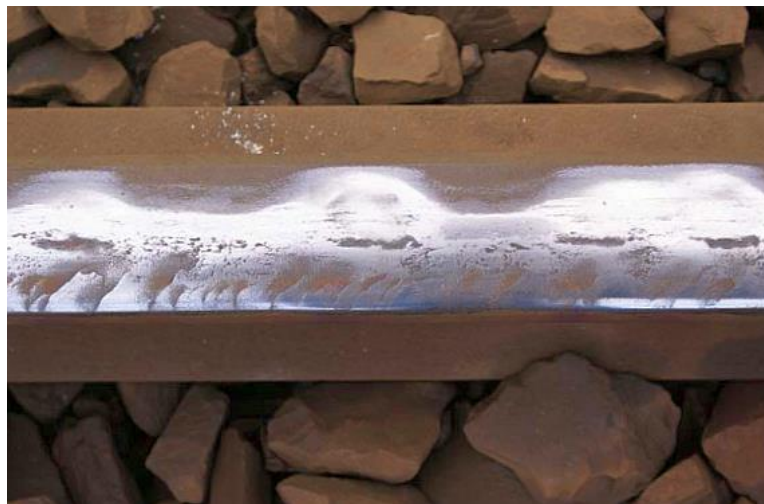
Rys. 2. Faliste zużycie szyn w połączeniu z rysami (fot. G. Szeptycki)

czyn pęknięć szyn, szczególnie, gdy na tym samym odcinku nakładają się na siebie dwie wady (rys. 2).

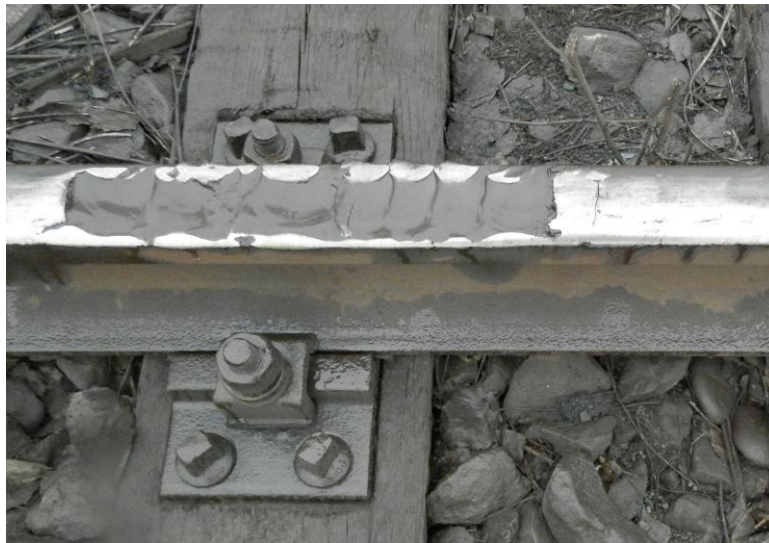
Rys. 3. Odszczepienia głębokości $4 \div 5$ mm (fot. J. Dyszy)

Do trudno klasyfikowanych wad należą pojawiające się ostatnio odszczepienia materiału na główkach szyn o dość regularnych kształtach i długościach $50 \div 80$ mm (rys. 3). Obserwując powierzchnię toczną na odcinkach przyległych do tych odszczepień, można dostrzec w takich samych odległościach, jaśniejsze zabarwienia powierzchni tocznej, co może sugerować, że powodem uszkodzeń są poziomo przebiegające pęknięcia, rozwijające się w warstwie martenzytu. Charakterystyczną cechą tych wad jest ich długość, dochodząca nawet do 2 m (rys. 4). Wady te, ze względu na ich głębokość i rozległość są wadami nienaprawialnymi.

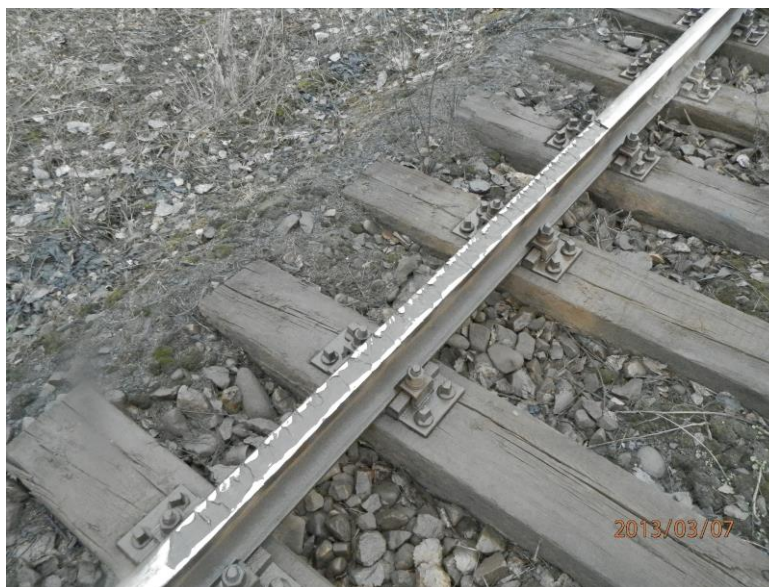
Rys. 4. Rozciągłość odszczepień na długości 1,88 m (fot. J. Dyszy)

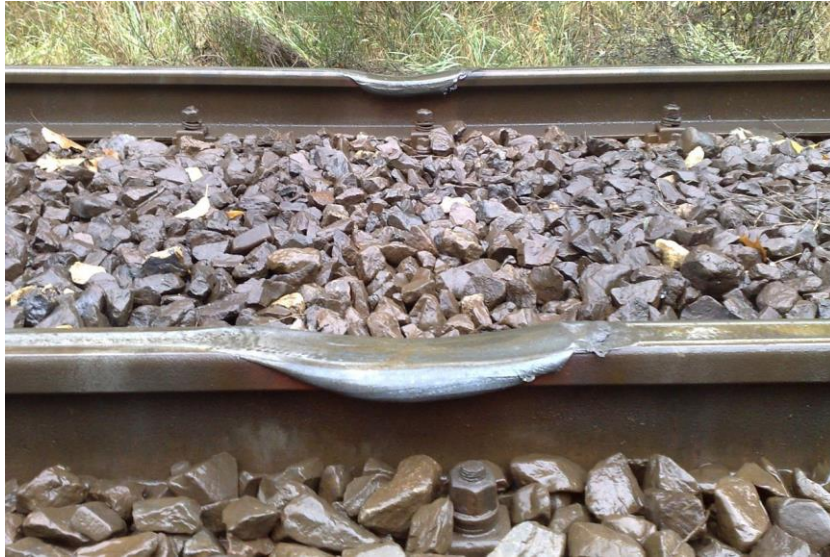
Rys. 5. Wybuksowanie szyny o głębokości 18 mm i długości 370 mm
(fot. D. Sikorski)

wyjątkowych wypadkach dochodzą nawet do głębokości 18 mm (rys. 5). Przykłady innych wad i ich skutków można znaleźć w referacie [3].

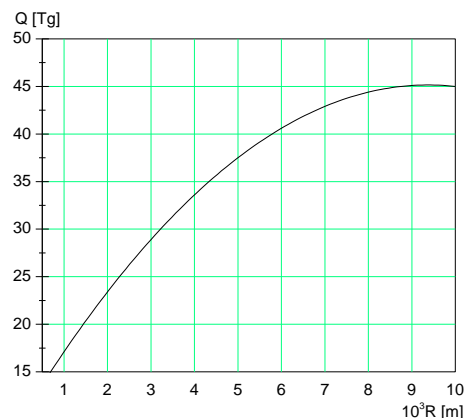
Rys. 6. Długość cyklu profilowania Q w funkcji promienia łuku (opracowanie własne)

$$Q = 7,5R - 0,4R^2 + 10, \quad (1)$$

którego postać przedstawia rysunek 6.

Na podstawie tego wzoru można wyznaczać cykl profilowania zapobiegawczego dla każdego łuku oddzielnie lub też, posługując się tym wzorem lub rysunkiem, oszacować roczne potrzeby profilowania l_r dla pewnego obszaru sieci o długości L_c i średnim natężeniu przewozów q_s . Do tego celu służy wzór

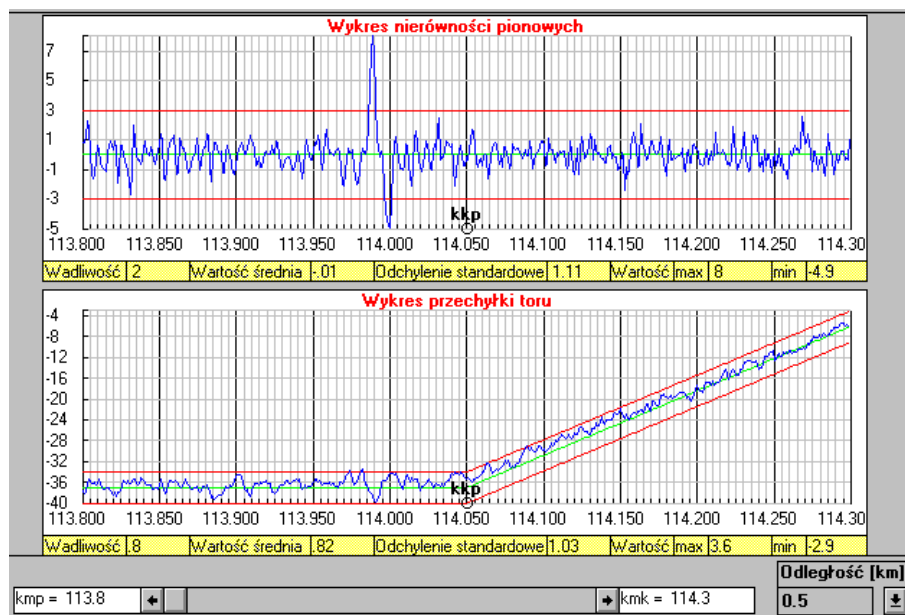
Rys. 7. Duży impuls na wykresie nierówności pionowych w miejscu wadliwego połączenia szyn

Błędy wymiarowe w procesie łączenia szyn, np. niedokładne obróbki spoin, uwidaczniają się w pomiarach w postaci krótkich nierówności toru (rys. 7). Bez trudu obserwuje się również ich skutki wynikające z dodatkowych oddziaływań dynamicznych (rys. 8).

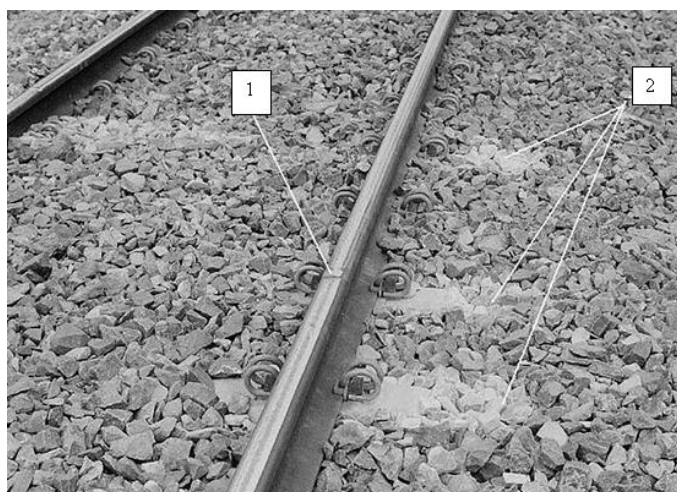
Rys. 8. Niewłaściwa obróbka spoiny (1) i jej skutek w postaci wytrysków widocznych na powierzchni podkładów (2) (fot. H. Bałuch)

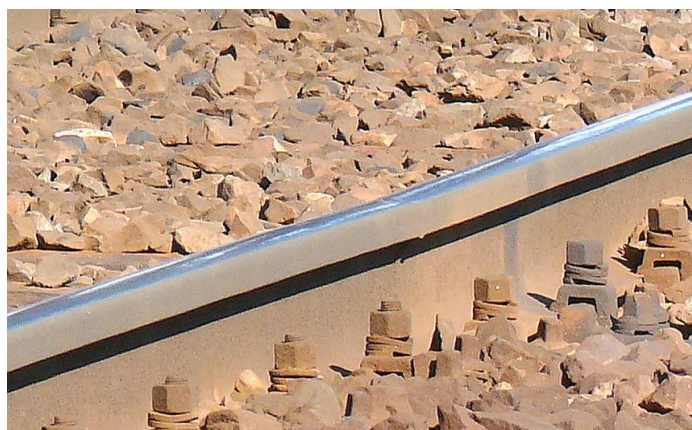
Rys. 9. Niedokładne ustawienie szyny do zgrzewania; widoczne przesunięcia pasm współpracy; nierówność pionowa 2 mm (fot. M. Bałuch)

W odróżnieniu od niedokładnej obróbki spoin, którą można często stosunkowo łatwo poprawić, nie ma możliwości usunięcia wady polegającej na niedokładnym ustawieniu szyn względem siebie w sensie kątowym. Wada taka uwidacznia się w postaci przesunięć wąskich pasm współpracy koła z szyną (rys. 9). Przesunięcie pasma współpracy o l_p przy promieniu zaokrąglenia główki R jest równoznaczne z obniżeniem koła o wartość z równą (rys. 10)

Przy przesunięciu o 25 mm i promieniu główki szyny 300 mm obniżenie wynosi 1,0 mm. Zmiana wysokości następuje na długości ok. 0,1 m. W konkretnym przypadku występuje dodatkowe obniżenie w strefie zgrzeiny o 2 mm.

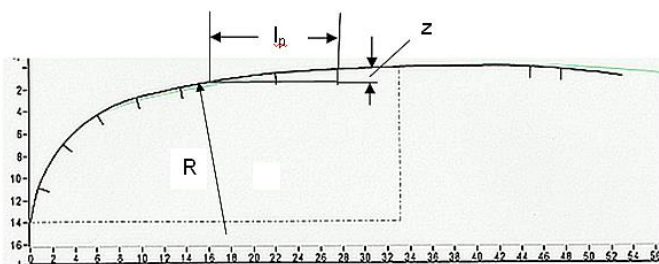
Rys. 10. Schemat przesunięcia pasm współpracy koła z szyną

$$z = \frac{l_p^2}{2R} \quad (3)$$
